BOLETIM

FARO, 05.01.2023 - VOLUME I - Nº 37

Primeira obra do Ferrovias 2020 abre buraco na Linha do Norte. Viagem Lisboa-Porto já demora mais de 3 horas

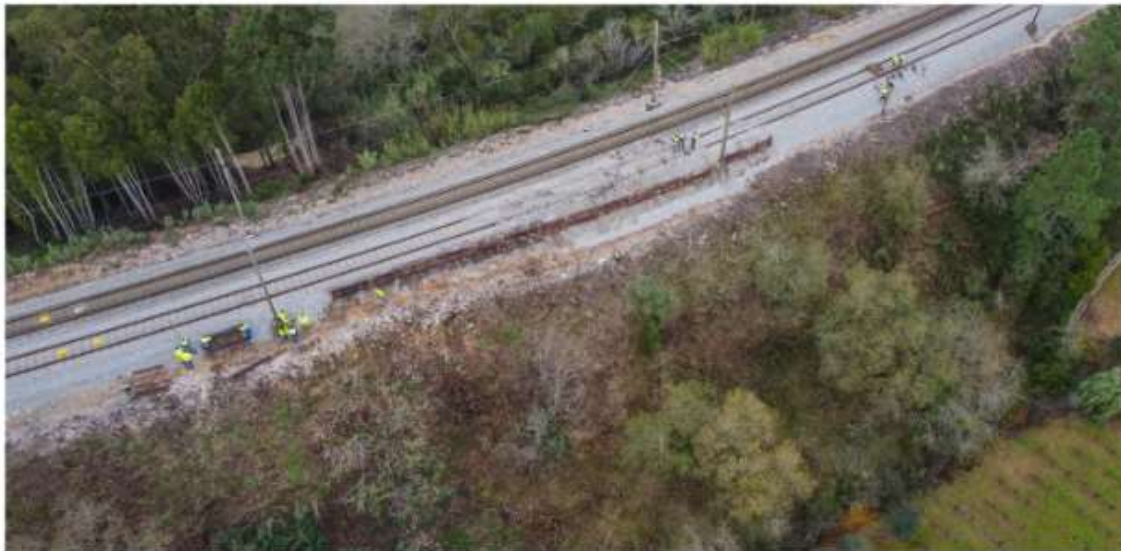
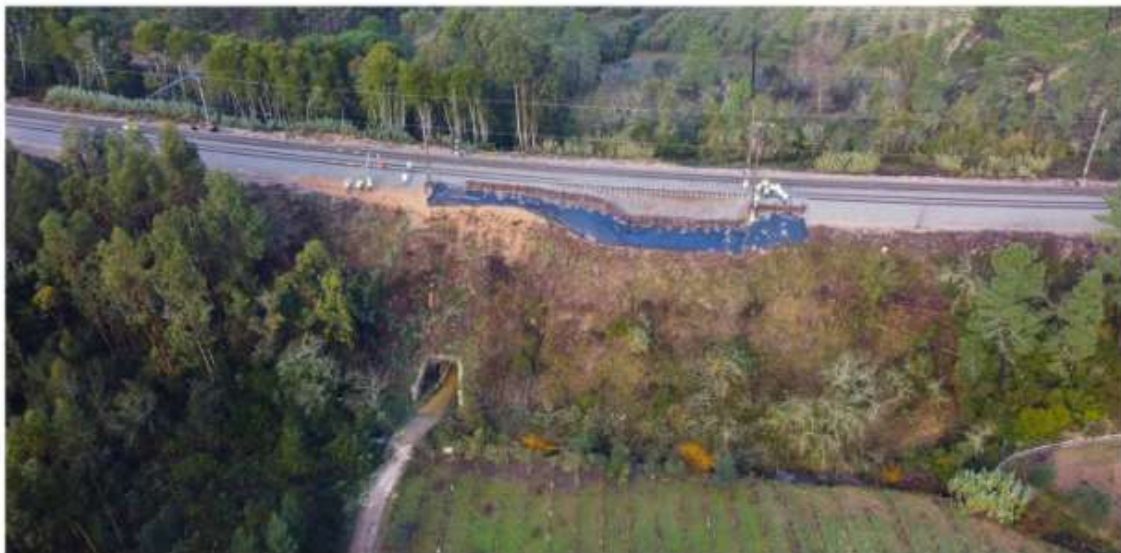
Sgundo informa o Local e citando com cortesia, a linha de comboio em Souselas está presa por arames. O abatimento de um paredão no lugar de Marmeleira, quilómetro 228,150 da Linha do Norte, obrigou a suspender a circulação numa das vias entre as estações de Souselas e Pampilhosa. O problema é que este troço faz parte da primeira obra a ficar concluída do plano de investimentos Ferrovias 2020 mas não sofreu uma intervenção profunda durante o período de obras.

O problema na linha aconteceu na antevéspera do final do ano. Na manhã de 30 de dezembro, depois de uma noite de chuvada, foi suspensa a circulação de comboios entre Pampilhosa e Souselas na via descendente, para Lisboa. A via ferroviária ficou inundada e desnivelada, ao ponto de parte dos carris e das travessas ter deixado de estar assente na plataforma e sem cobertura de pedra britada (balastro). Houve um abatimento do terreno do aterro colocado debaixo da linha. Sem

interromper a circulação, haveria o risco de um comboio tombar à passagem pelo local.

O local, onde parte do paredão caiu, fica a 2,5 quilómetros da Pampilhosa, estação que liga a Linha do Norte à Linha da Beira Alta. Pampilhosa é um dos extremos do primeiro troço que foi para obras, ao abrigo do programa de investimentos Ferrovia 2020 – apresentado em fevereiro de 2016. A ligação entre Alfarelos e Pampilhosa do Botão foi contemplada com um projeto de modernização no valor de 105,9 milhões de euros, com mais de 70% de financiamento europeu. Estava previsto que as obras decorressem entre março de 2016 e o terceiro trimestre de 2017. No entanto, a obra foi dividida em duas fases.

Quanto aos problemas no lugar de Botão, a IP está a fazer uma intervenção provisória de estabilização da infraestrutura mas que não resolverá todos os problemas no local. Depois do inverno, será necessário intervir a sério no talude e, no limite, sanear o aterro, trocando os resíduos lá depositados por materiais mais compostos. Só assim a viagem de comboio Porto-Lisboa poderá voltar a demorar menos de três horas. LM
